PATOLOGIA ESTRUCTURAL

MODELO SECUENCIAL DE LOS PROCESOS DE LA PATOLOGIA ESTRUCTURAL

CASOS PRACTICOS

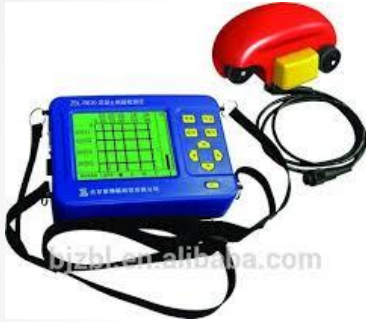
LOCALIZADOR BARRAS SCANNER

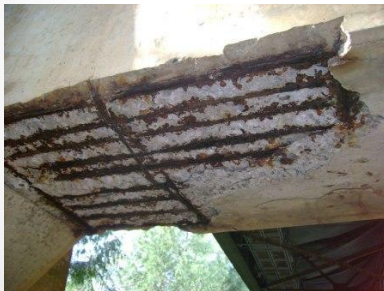
- CORROSION DEL ACERO DE REFUERZO

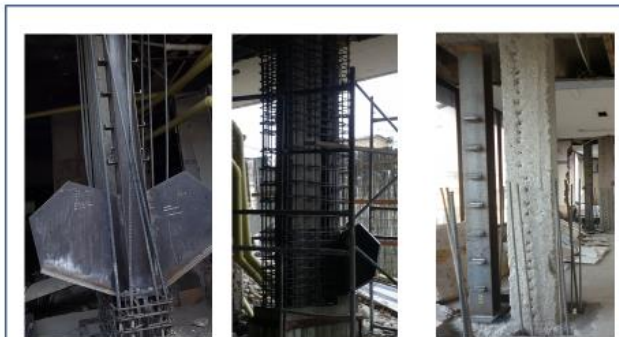
REFORZAMIENTO COLUMNAS CON ESTRUCTURA METALICA

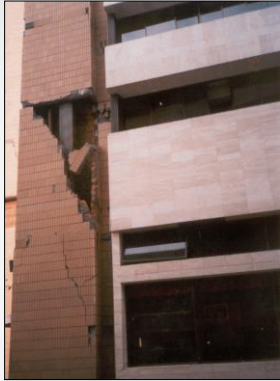
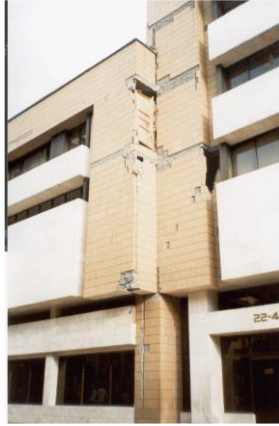
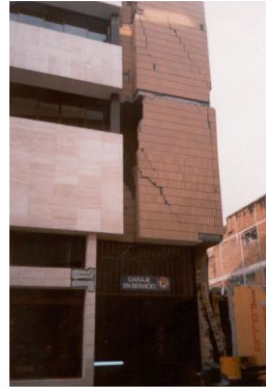
EDIFICIO TELEARMENIA DESPUES SISMO 1999

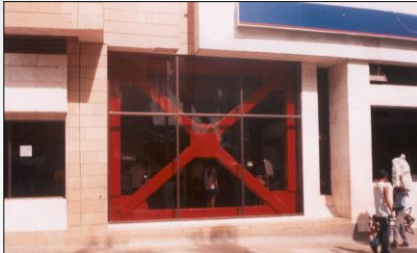
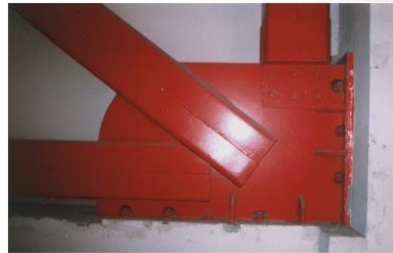
EDIFICIO TELEARMENIA
ARRIOSTRAMIENTO METALICO
